## **Diagnóstico del Estado de Conservación del Archivo de la Dirección de Registro Académico de la UNAN-León / \*Aracely Valladares**

Con el presente trabajo se pretende ilustrar una metodología para la realización de un diagnóstico en un archivo, utilizando el Archivo de la Dirección de Registro Académico como caso de estudio.

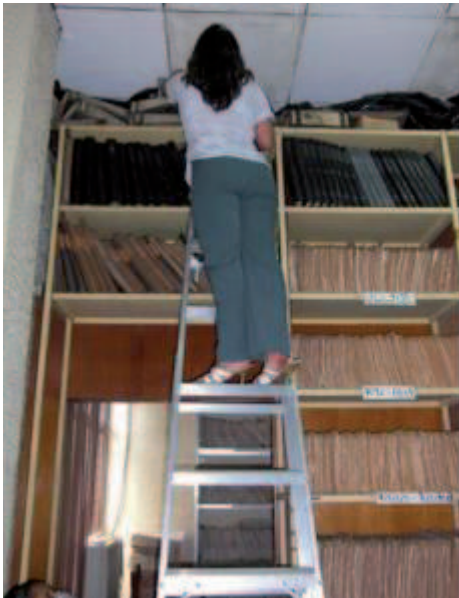
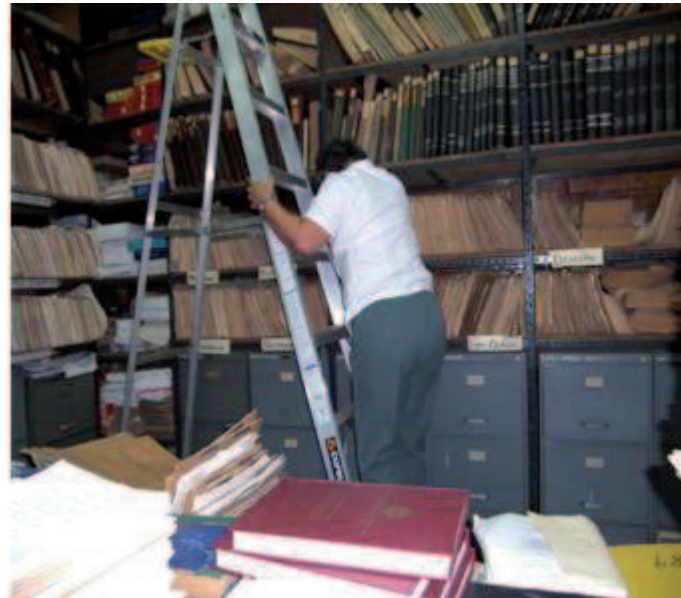
Los tipos de materiales y dimensiones de la estantería son un serio problema para la seguridad del personal y de los documentos. Existen tres tipos de materiales de estantería, aluminio – vidrio, metal y madera-metal.

Las alturas de estos estantes superan los 3 m. Las baldas tienen un sobrepeso y se detectaron que algunas están quebradas y otras están pegadas al suelo. Los expedientes en las baldas están apiñados y colocados en carpetas sueltas.

Personal buscando información subiendo escalera de 3 m de altura.

Se recomienda cambiar el vidrio por metal. La cantidad de documentos que tienen las baldas debe ser disminuida; los expedientes deben colocarse en cajas del tamaño del formato de las carpetas. Las baldas deben estar al menos a 15 cm de altura del suelo.

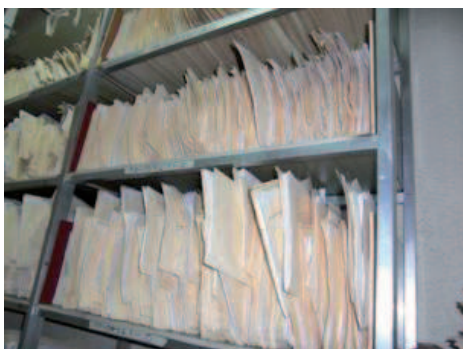
Sobre peso en baldas y almacenamiento inadecuado de los expedientes.

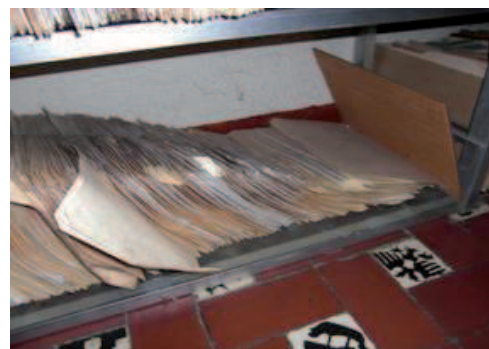
Balda inferior pegada al piso.

6. Deben ser resistente al peso y de un grosor de 2 a 3 pulgadas para evitar que estas se doblen.
7. Las baldas deben estar a una altura del piso de al menos 20 cm.
